**METODOLOGIAS DE AVALIAÇÃO DA SEGURANÇA EM  
CONSTRUÇÕES TRADICIONAIS**

**ANÍBAL COSTA**

**Junho 2010**

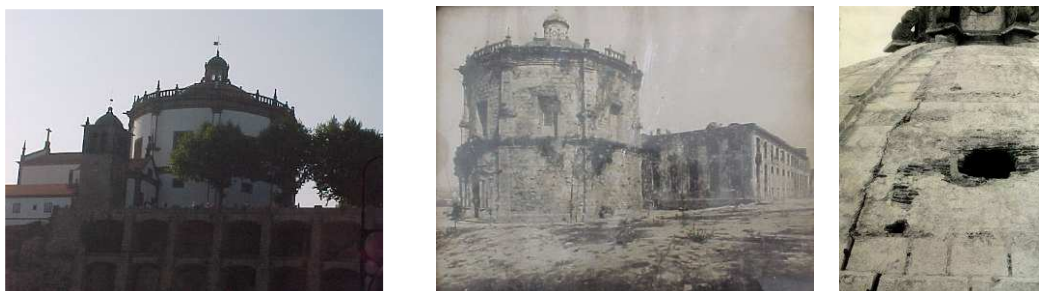
Figura 1 – Recolha de informação histórica

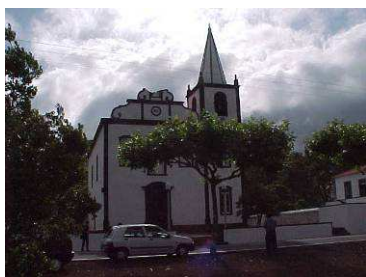
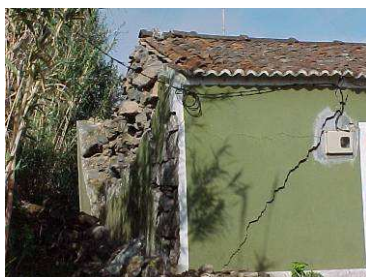
(a) Igreja da Ilha do Pico

(b) Moradia na Ilha do Faial

Figura 3 – Danos Observados

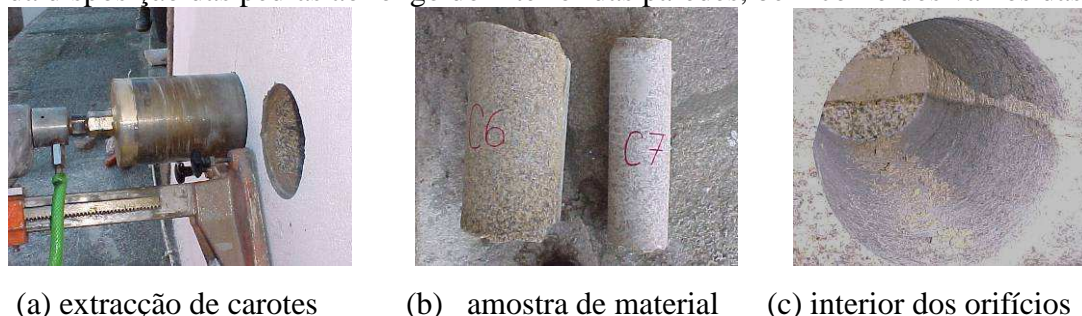
Figura 6 – Extracção de carotes na Igreja do Mosteiro da Serra do Pilar

ultra-sons, tomografias, etc. Na figura 6 apresenta-se os ensaios realizados na Igreja do Mosteiro da Serra do Pilar, situada em Vila Nova de Gaia, num estudo desenvolvido no âmbito de uma tese de mestrado [5].

A extracção das amostras a ensaiar, que foi realizada em duas paredes da fachada da igreja, com recurso a uma máquina de corte rotativo com coroa diamantada, permitiu ter uma ideia da disposição das pedras ao longo do interior das paredes, bem como dos vazios das mesmas.

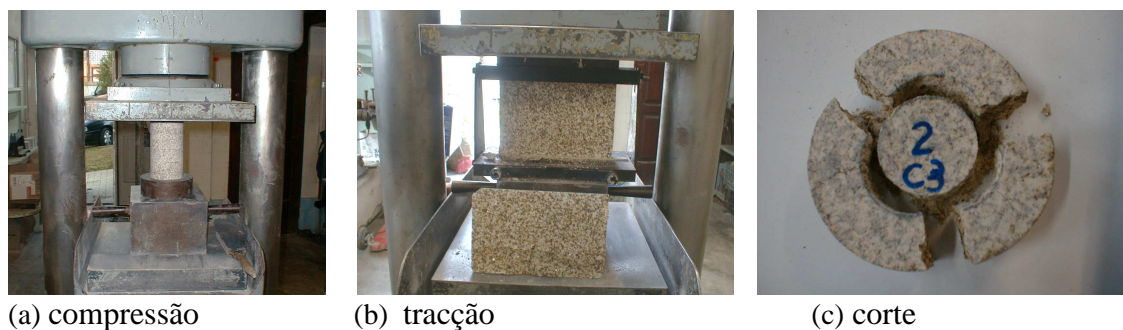
Figura 7 - Ensaio sobre carotes de pedra

A partir das carotes extraídas no local é possível realizar uma série de ensaios, de que se apresentam alguns na figura 7, que permitem obter a resistência à compressão, à tracção, ao corte e o módulo de elasticidade.

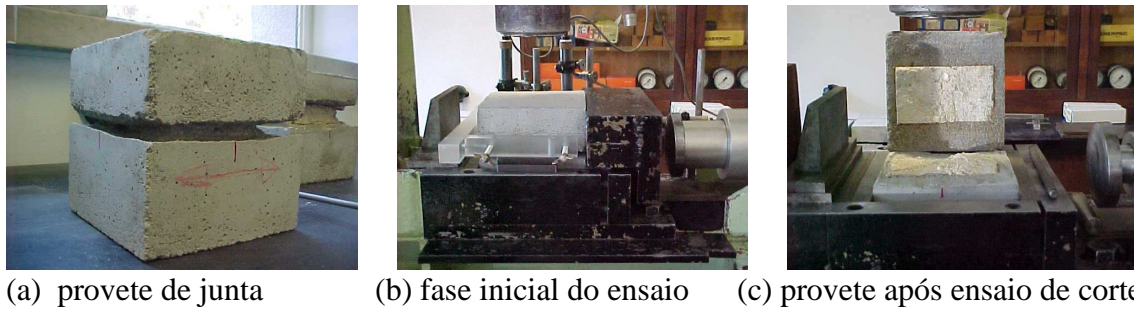
Figura 8 - Ensaio de caracterização das junta

As construções históricas são normalmente realizadas em paredes de alvenaria com juntas secas ou com junta com argamassa, sendo importante quantificar a resistência a cargas normais e ao deslizamento dessas juntas. Na figura 8 apresentam-se alguns ensaios realizados.

A partir dos ensaios de carga normal e de deslizamento [5] pode-se estimar a rigidez normal e tangencial das juntas, o que permite definir a lei de comportamento das juntas.

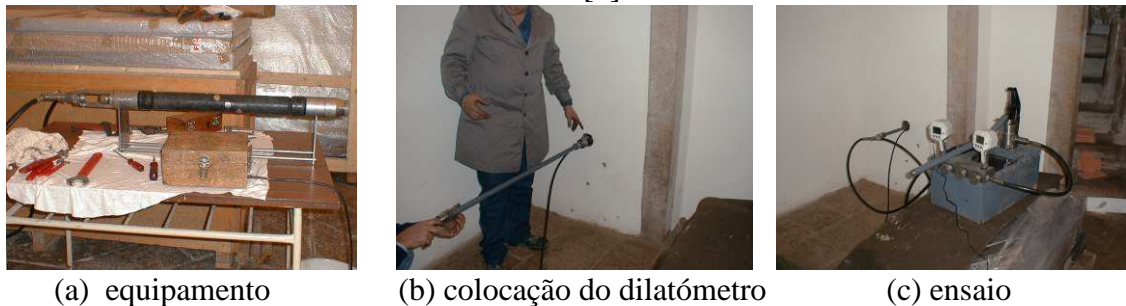
Figura 9 - Ensaio de dilatómetro

No estudo já referido [5] determinou-se o módulo de elasticidade das paredes da Igreja (referido à zona ensaiada) com recurso à utilização de um dilatómetro, que através da aplicação de uma pressão do tipo hidrostática exercida pelo dilatómetro (nomeadamente na zona da membrana do aparelho) sobre as paredes de furos realizados na estrutura, figura 9, e com recurso à medição dos deslocamentos resultantes da pressão aplicada permite determinar o módulo de elasticidade da zona em análise [5].

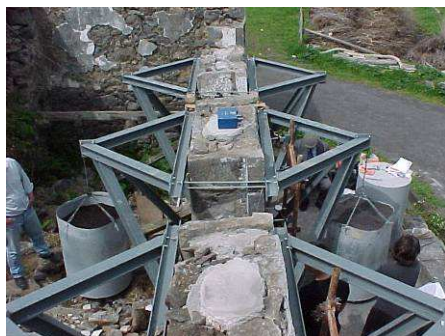
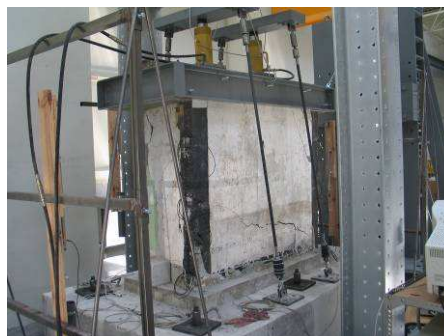
a) Ensaio no Faial em paredes de alvenaria de moradias

b) Ensaio em laboratório numa parede de alvenaria proveniente dos Açores

Figura 10 – Ensaio em elementos estruturais

Também é frequente recorrer-se a ensaios experimentais, no local ou em laboratório para caracterizar mecanicamente elementos estruturais. Na figura 10 apresenta-se dois exemplos de ensaios, que permitiram avaliar a capacidade resistente das paredes à acção dos sismos mas também permitem a obtenção do módulo de elasticidade das paredes [15] e [16].

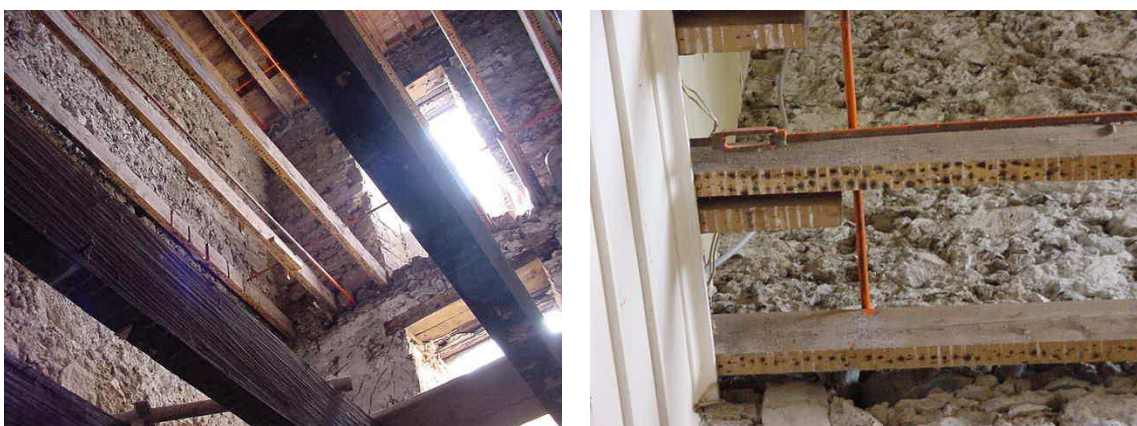
Figura 18 – Utilização de tirantes para ligar paredes

Nas construções antigas a actuação ao nível global deverá consistir em: assegurar a continuidade entre os diversos elementos estruturais (nestes casos paredes, pisos e coberturas); assegurar as conexões (ligações) entre esses elementos e introduzir apoios (ligações) entre os mesmos. Uma técnica de reforço bastante antiga (implementada na Ilha do Faial, na sequência do sismo de 1927) e que se tem revelado bastante eficiente, consiste na introdução de tirantes ao nível dos pisos, figura 18, que permitem ligar os panos de parede opostos de alvenaria e que no caso das empenas soltas (paredes orientadas na direcção dos barrotes que realizam o soalho) são fundamentais.

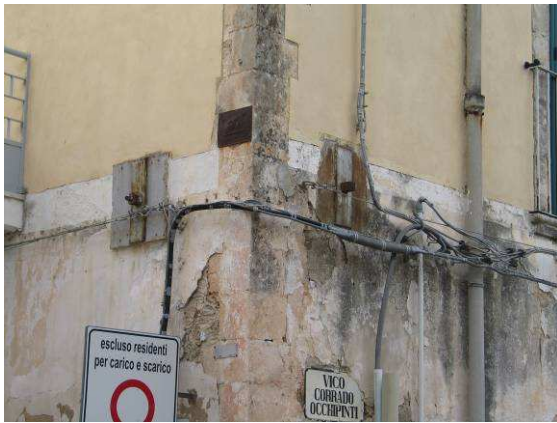
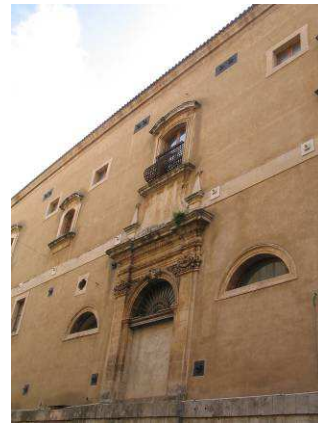
Figura 19 - Utilização de tirantes para ligar paredes

Esta técnica está amplamente difundida e tem vindo a ser aplicada de uma forma sistemática ao longo dos tempos, figura 19 e também em intervenções recentes nos Açores, figura 20.

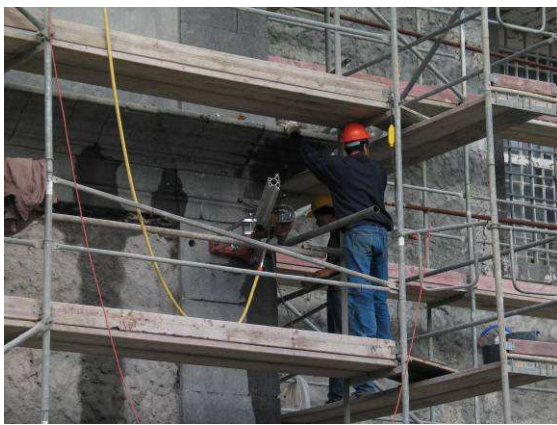
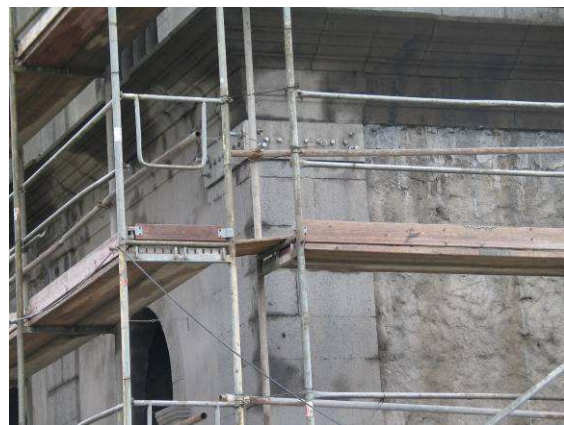
Figura 20 – Utilização de tirantes para ligar paredes

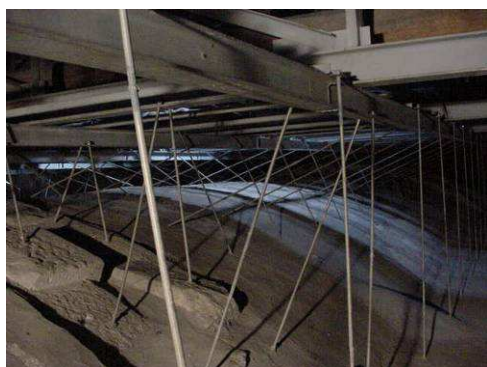
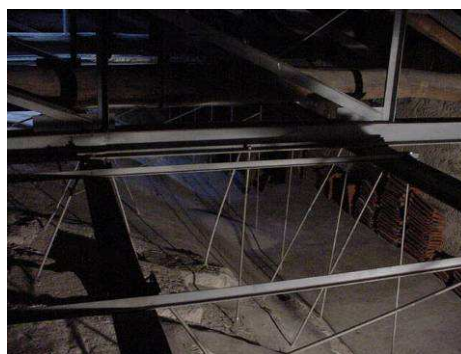
Figura 21 – Reforço dos arcos e atirantamento dos contrafortes (Igreja do Bonfim – Projecto do Prof. Joaquim Sarmento)

Muitas vezes a colocação desses tirantes poderá colocar problemas estéticos e arquitectónicos, que terão de ser equacionados e resolvidos na altura da execução. Uma solução possível, principalmente para monumentos (igrejas) será a utilização de uma estrutura de cobertura, que poderá desempenhar diversas soluções estruturais: tirante a unir a cabeça dos contrafortes; tirantes de sustentação das pedras do arco, de modo a evitar o seu desprendimento e o alívio das cargas no arco (ver figura 21).

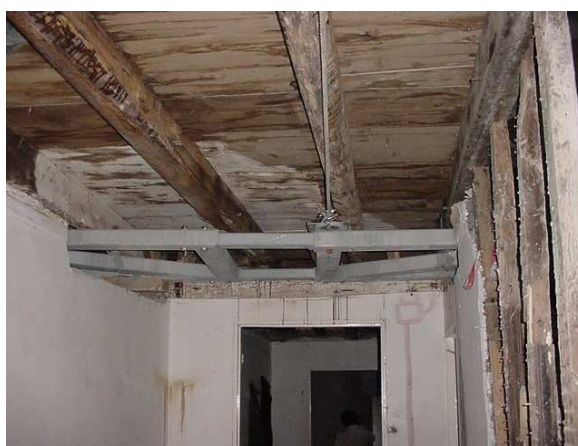
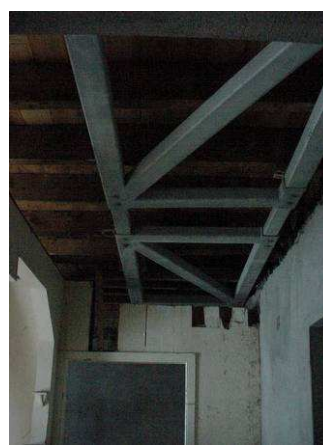
Figura 22 – Estrutura metálica para assegurar a ligação entre todas as paredes da construção

Outras técnicas, com os mesmos objectivos, têm vindo a ser aplicadas em obras de reforço, nas figuras 22 e 23, apresentam-se alguns exemplos de reforços de construções de alvenaria de pedra, com vista a melhorar o seu comportamento global. Estas técnicas têm como finalidade assegurar as ligações entre paredes opostas, obrigando-as a trabalhar em conjunto e conferindo-lhes apoios ao longo da sua altura. Muitas destas intervenções poderiam ser facilmente aplicadas na reabilitação das construções das cidades de Portugal, nomeadamente em zonas onde a probabilidade de ocorrência de sismos de grande magnitude é maior, principalmente na realização das denominadas obras de “Reabilitação Urbana” e outras do mesmo tipo.

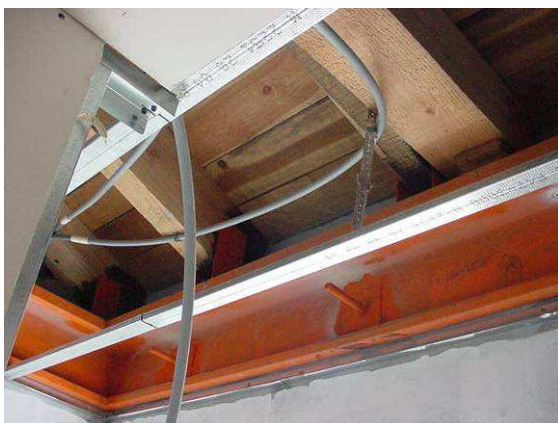
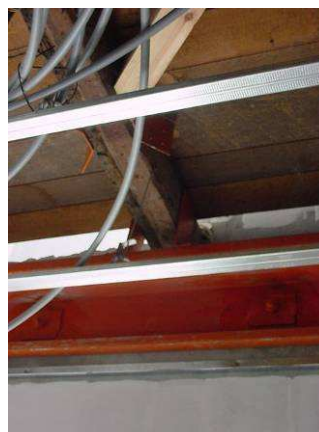
Figura 23 – Cantoneira usada em toda a envolvente da construção para assegurar a ligação entre todas as paredes [21]

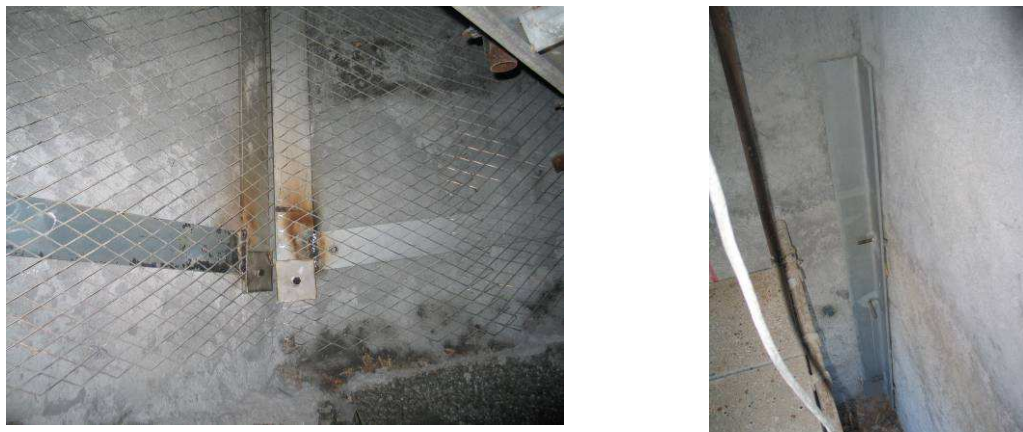
Figura 24 – Ligações entre elementos estruturais [9]

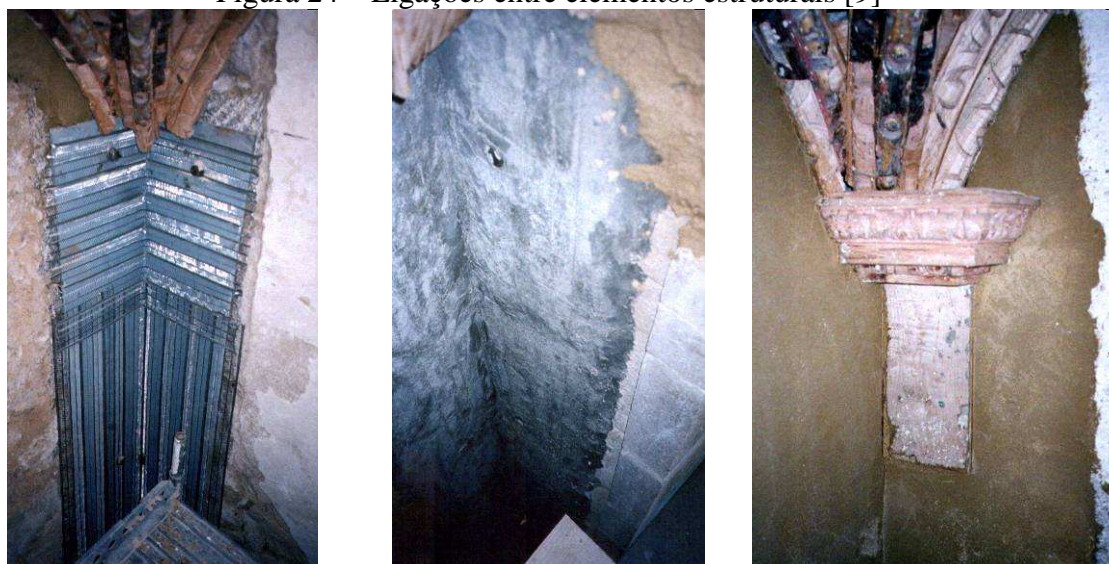
Figura 25 – Esquemas de ligação entre paredes [25]

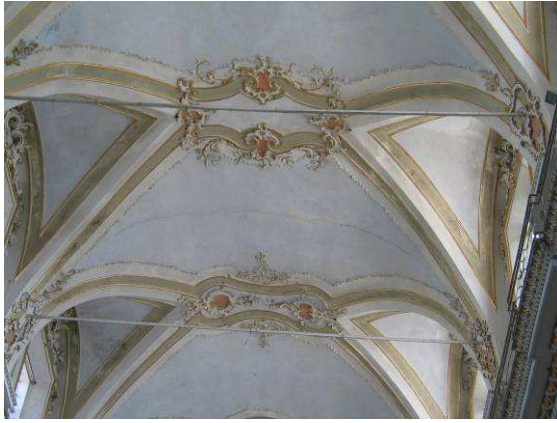
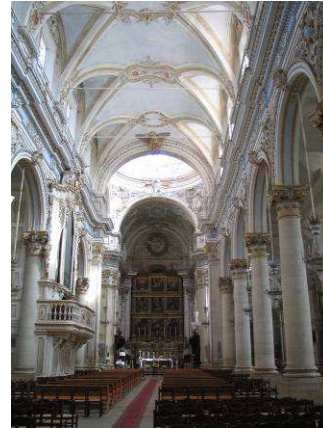
Figura 26 – Tirantes para absorver as componentes horizontais dos impulsos

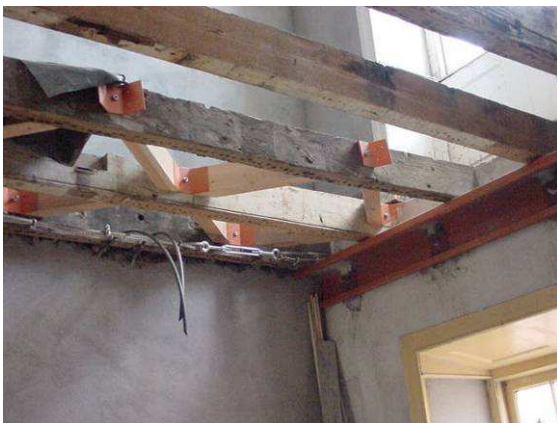
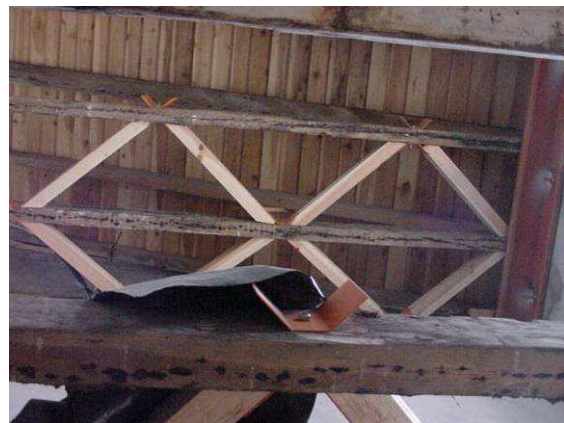
Figura 28 – Apoios das paredes ao longo da sua altura [10]

cobertura e as paredes, que estão sujeitas a forças perpendiculares horizontais é importante para a estabilidade das paredes, já que troca o desfavorável comportamento em consola para o "comportamento de viga" apoiada, figura 28.

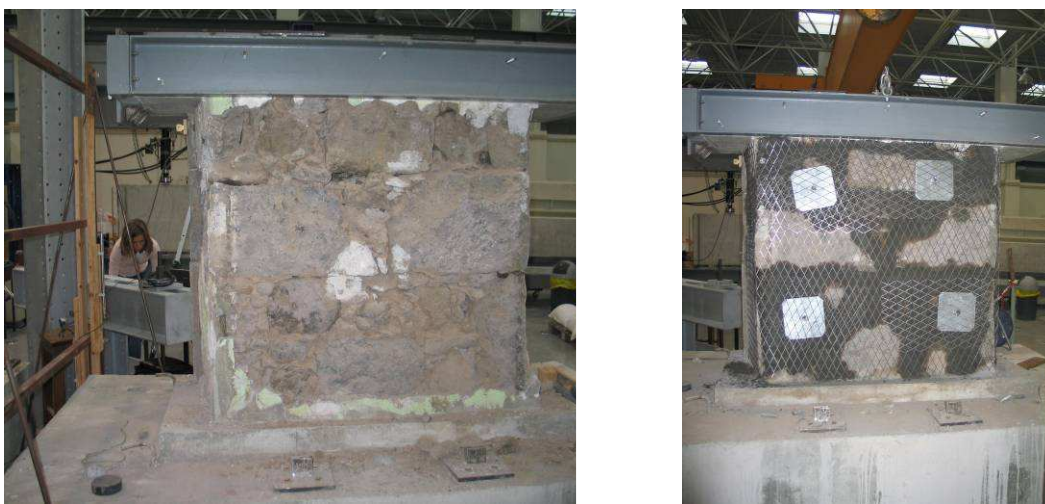
Figura 29 – Reforço de paredes de alvenaria com malhas de aço inox [16]

A intervenção ao nível dos elementos estruturais, no caso das estruturas de alvenaria, está relacionada com os materiais, que nestes casos são: a argamassa que pode ser consolidada ou fortalecida através de diversas tecnologias, que são conhecidas; a alvenaria que pode ser melhorada de modo a evitar-se a separação de pedras únicas e de paredes de revestimento em alvenaria dupla, podendo para o efeito serem usadas injeções e em alguns casos usadas barras adicionais de reforço para assegurar conexões adequadas entre as paredes e portanto nestes casos as técnicas estão associadas ao melhoramento do comportamento da argamassa e das paredes de alvenaria. Uma técnica que tem sido bastante usada nos Açores e testada em laboratório, com ensaios experimentais realizados em paredes originárias do Faial, Açores, tem sido a aplicação de redes de aço inox em ambas as faces da parede, sendo estas ligadas por conectores metálicos, para realizar os chamados “travadouros” das paredes de alvenaria. Nas figuras 29 e 30 apresentam-se imagens deste tipo de reforço, cuja eficácia foi comprovada em laboratório, [16].

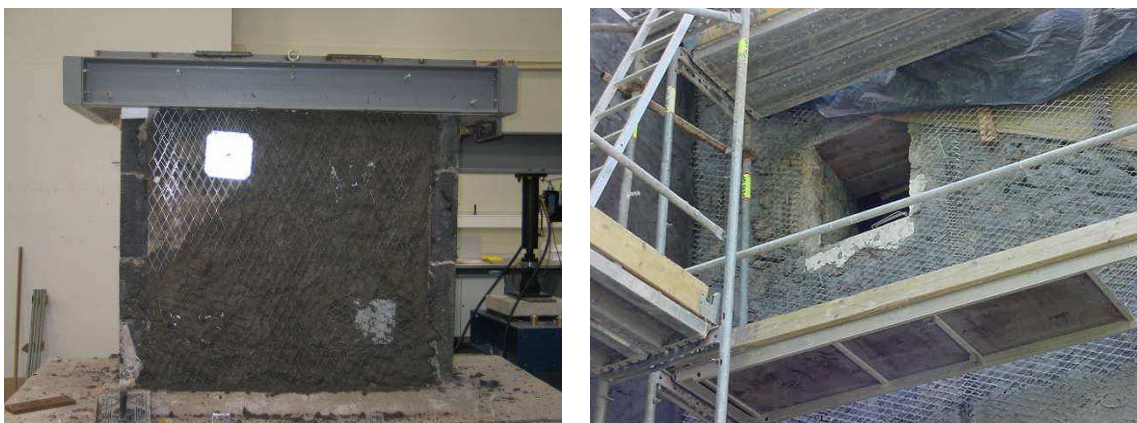
Figura 30 – Reforço de paredes de alvenaria com malha de aço inox [16]

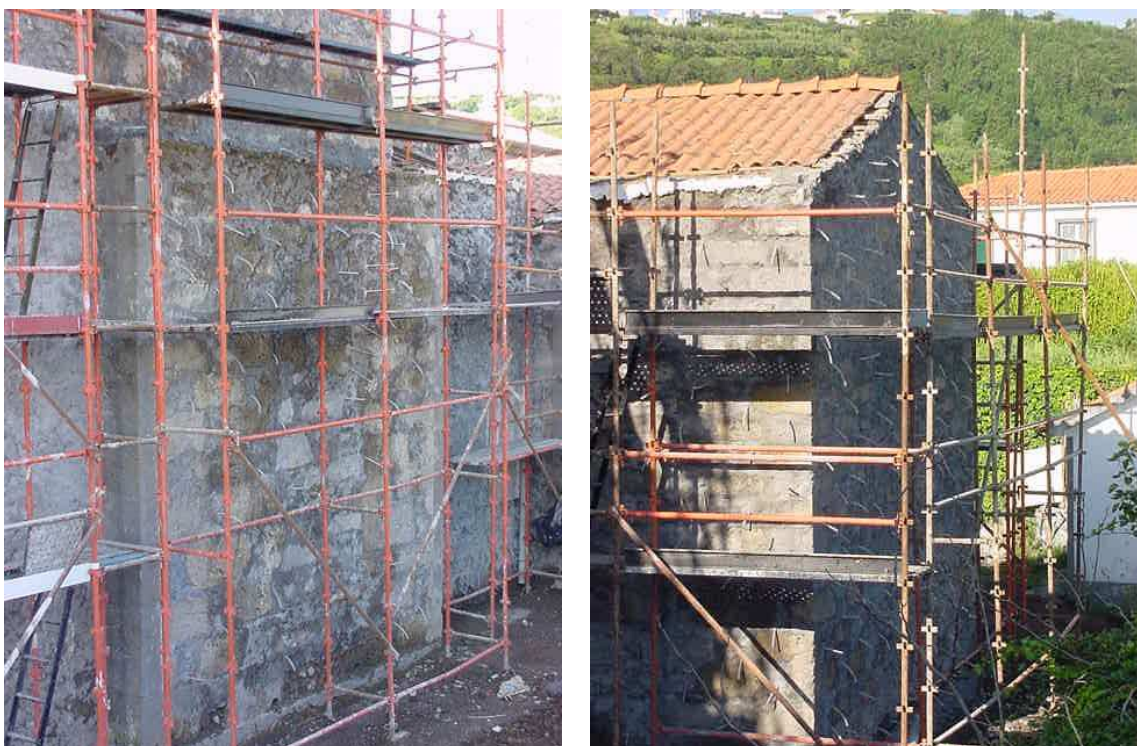
Figura 31 – Injecção em paredes de alvenaria de pedra

Uma outra técnica consiste na injeção do interior da parede, de modo a haver um preenchimento dos vazios internos da parede e uma homogeneização do material, figura 31.

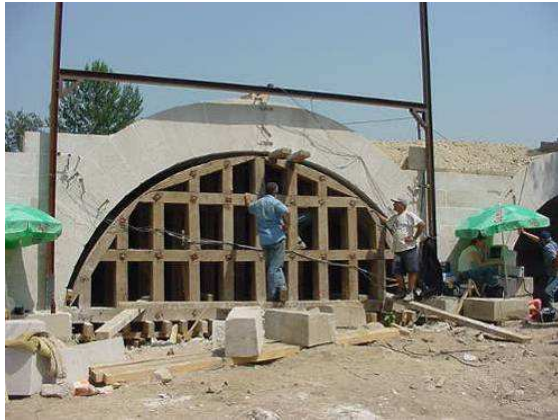
Figura 35a- Descimbre de um arco. Pórtico de referência para comparadores e LVDT's.

A dimensão da obra e a inexistência de pontos ou estruturas físicas de referência permanentes, limitou a escolha de sensores apropriados para medir deslocamentos globais ao longo da ponte. Porém, durante certas fases da obra, como por exemplo as operações de descimbre dos arcos, foi possível instalar transdutores de deslocamento clássicos (LVDT's) e comparadores digitais, sobre um pórtico de referência exterior à ponte, e assim acompanhar os seus movimentos principais (figuras 35a e 35b).

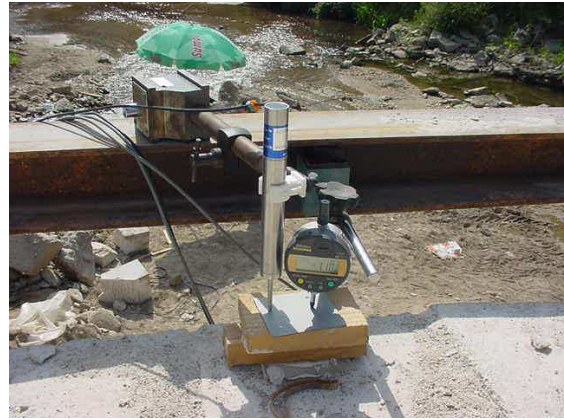
Figura 35b- Descimbre de um arco. Comparador digital e LVDT no coroamento do arco.

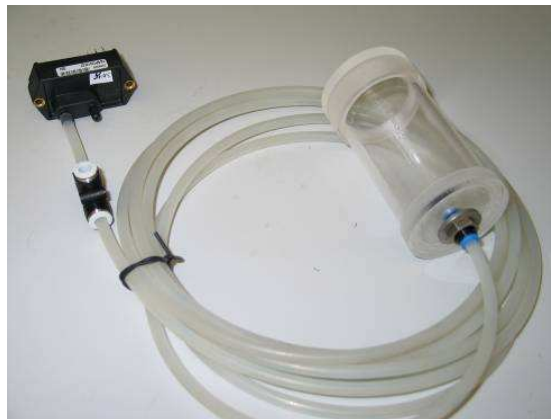
Figura 36 - Sensor de pressão, respectivo tubo e reservatório para medição de desníveis.

No entanto, em permanência torna-se impossível dispor dessa estrutura de referência, pelo que se optou por instalar uma rede de sensores de pressão piezoresistivos de grande sensibilidade que medem a variação de pressão de um fluido existente num tubo com uma das extremidades ligada à pressão atmosférica e outra ligada a uma porta do sensor (figura 36). A variação de posição altimétrica da extremidade livre ou do sensor, ambas ligadas rigidamente aos pontos cuja variação de nível se pretende medir, origina uma alteração de pressão que é captada pelo sensor e transformada num sinal eléctrico proporcional à variação de nível ocorrida. Pelo facto de serem usados para medir variações de nível, são designados por sensores de nível.

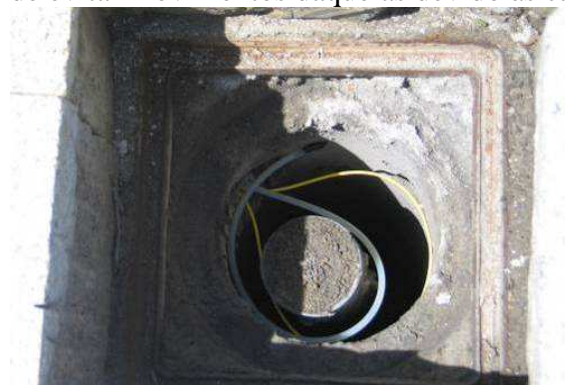
Figura 38a- Colunas de apoio aos sensores de pressão (vista superior).

Pretendeu-se assim criar plataformas para a colocação dos sensores a cotas compatíveis com o seu intervalo de medição e as cotas do coroamento dos arcos. Essas colunas estão no entanto isoladas do enchimento da ponte através de tubos de maior diâmetro (figuras 38a e 38b) a fim de evitar movimentos daquelas devido às cargas actuantes na estrutura.

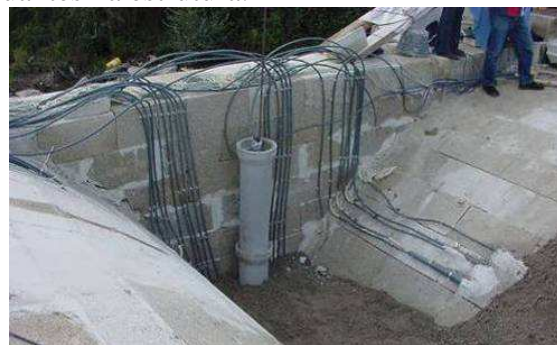
Figura 38b - Colunas de apoio aos sensores de pressão (vista geral na fase de construção).

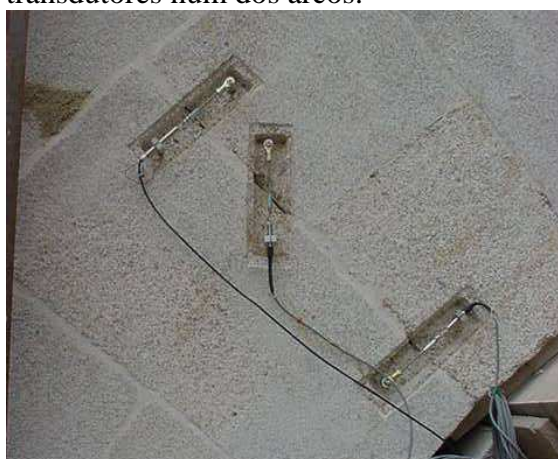
Figura 39a - Instrumentação de juntas. Configuração em Z dos transdutores de deslocamento.

A fim de captar movimentos de abertura/fecho e escorregamento entre blocos de pedra em fase de serviço, uma das juntas adjacentes às pedras de fecho de cada arco foram instrumentadas com transdutores de deslocamento numa configuração em Z. Adicionalmente, foram também instrumentadas juntas aos quartos de vão, mas apenas no arco central e nos dois arcos de um dos lados da ponte. Na figura 39a ilustra-se a configuração de transdutores em Z numa junta enquanto que a figura 39b evidencia o posicionamento geral dos transdutores num dos arcos.

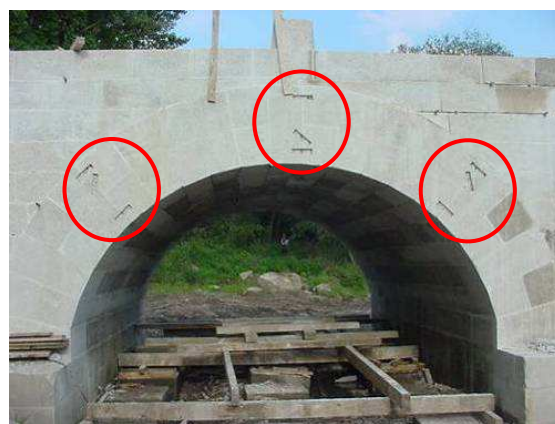
Figura 39b - Instrumentação de juntas. Posições dos transdutores de deslocamento num arco.

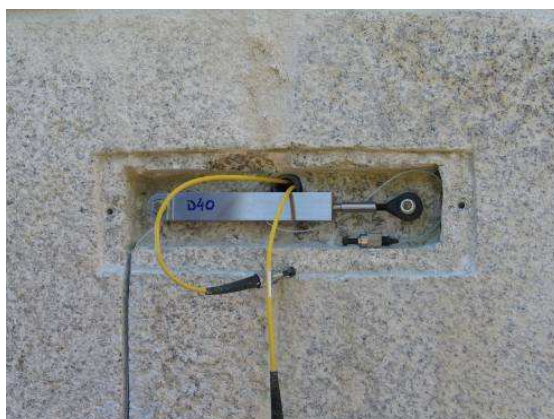
Figura 40 - Instrumentação de juntas. Transdutor de deslocamento de fibra óptica.

No entanto, para a fase definitiva de monitorização, e em alternativa aos LVDT's, foi adoptado outro tipo de transdutor baseado em redes de Bragg em fibra óptica, que se apresenta na figura 40, já devidamente posicionado numa das cavidades abertas na face jusante da ponte para albergar esses sensores. Este tipo de transdutor, projectado, produzido e comercializado pela FiberSensing [30], foi especificamente concebido para esta aplicação, justificando-se a opção essencialmente pela conhecida capacidade de multiplexagem e pela imunidade ao ruído associadas às medições com base na tecnologia de sensores de fibra óptica.

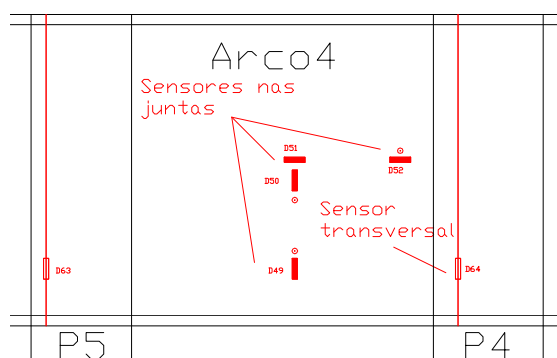
Figura 41 - Posicionamento de transdutores de deslocamento de fibra óptica em juntas do intradorso de um dos arcos.

No total foram instalados 44 transdutores de deslocamentos deste tipo, distribuídos por juntas da face jusante e no intradorso de alguns arcos. Estes últimos destinam-se a medir eventuais movimentos de expansão transversal dos arcos e de abertura de juntas na direcção longitudinal nas proximidades do eixo da ponte onde a estrutura se apresenta mais flexível na direcção vertical. A figura 41 ilustra esquematicamente a posição de alguns desses sensores colocados no intradorso de um dos arcos.

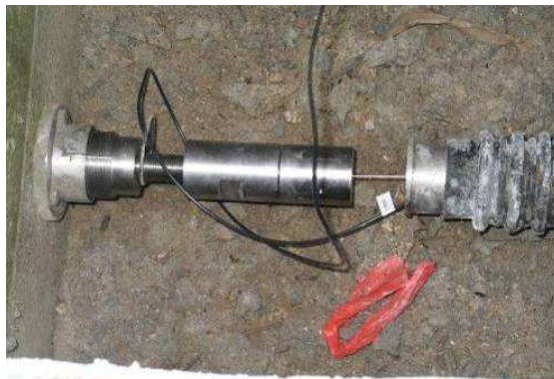
Figura 42 - Sensores longos transversais. Zona de amarração no muro-tímpano.

de transdutores longos, foram feitos com base em sensores de Bragg em fibra óptica pela FiberSensing [30]. Basicamente, o deslocamento é obtido através da medição da deformação num fio de invar amarrado a cada um dos muros-tímpano com uma dada tensão inicial.

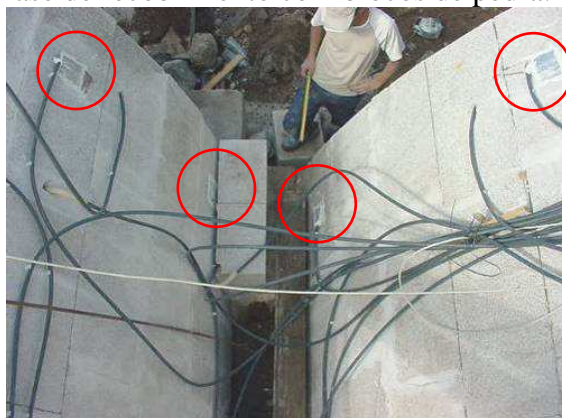
Figura 44 - Colocação de extensómetros. Vista geral em fase de recobrimento com pedra do tímpano.

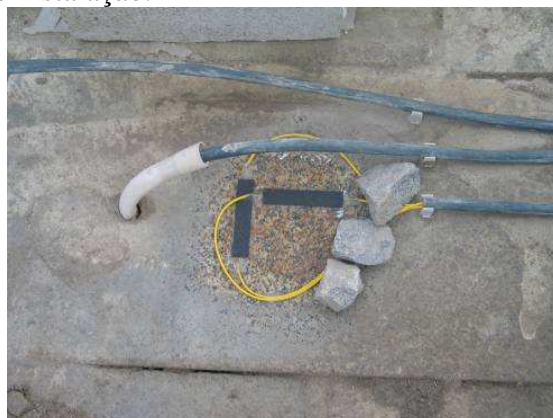
Figura 45 - Extensómetros de base óptica. Instalação.

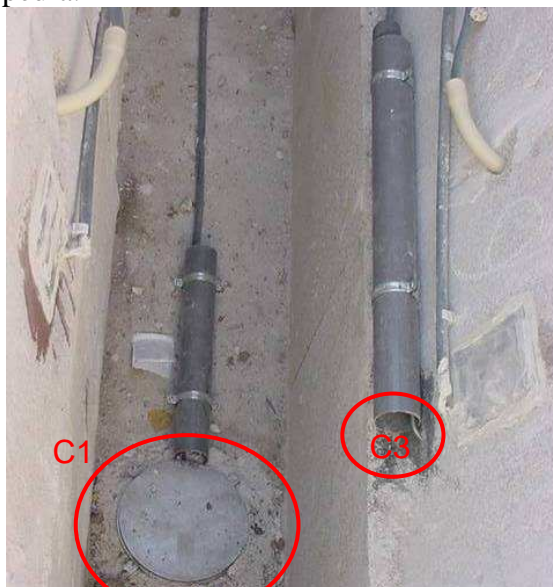
Figura 47 - Células de pressão total: C1 (circular) e C3 (meia-lua)

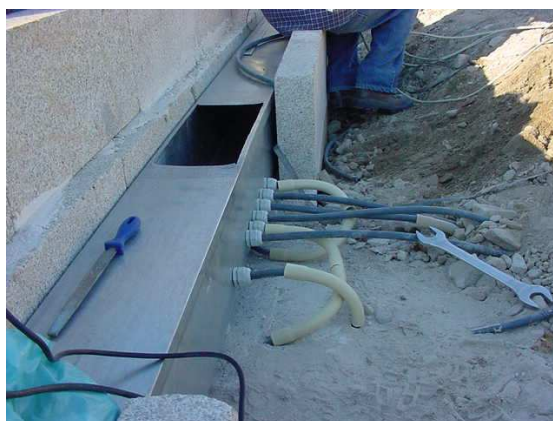
Figura 49 - Aspecto da calha técnica

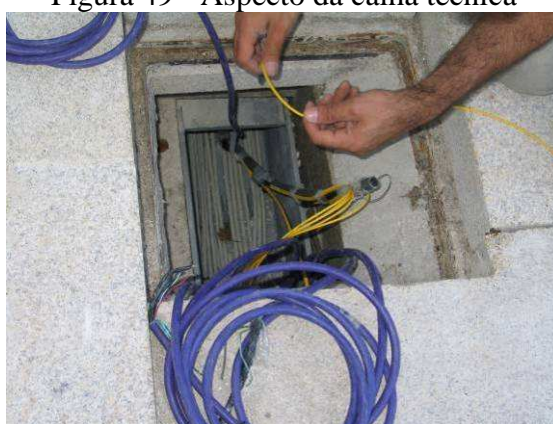
Figura 50 - Caixa de visita e de acesso à calha técnica

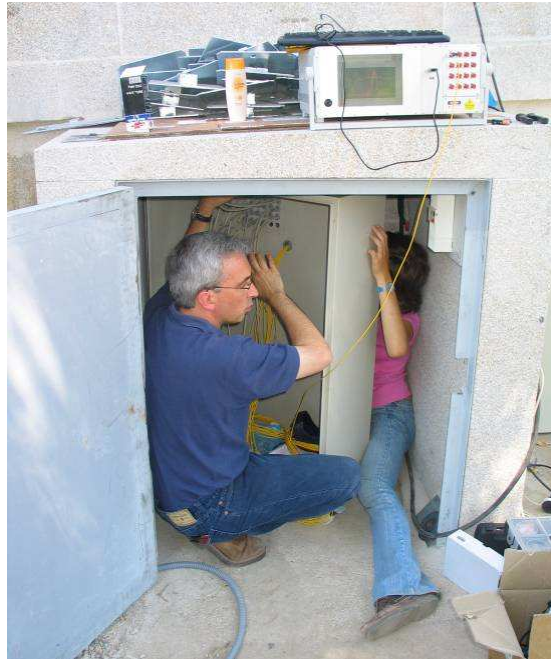
Figura 51 - Armário técnico

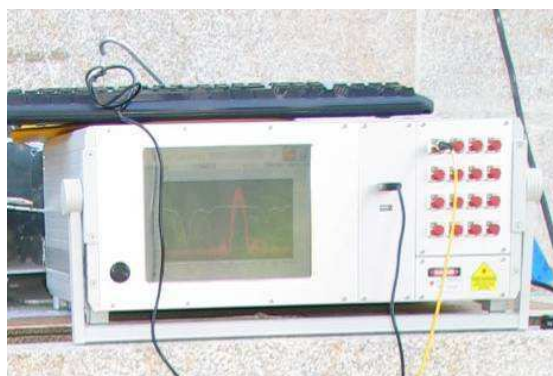
Figura 52 - Sistema de interrogação para sensores de fibras ópticas.
